Renaturierung Untere March- Auen

Life+ 10NAT/AT/015

Die Sutzen der March- Thaya Auen - Naturschutzfachliche Bedeutung, Bestandserfassung und Schutzkonzept

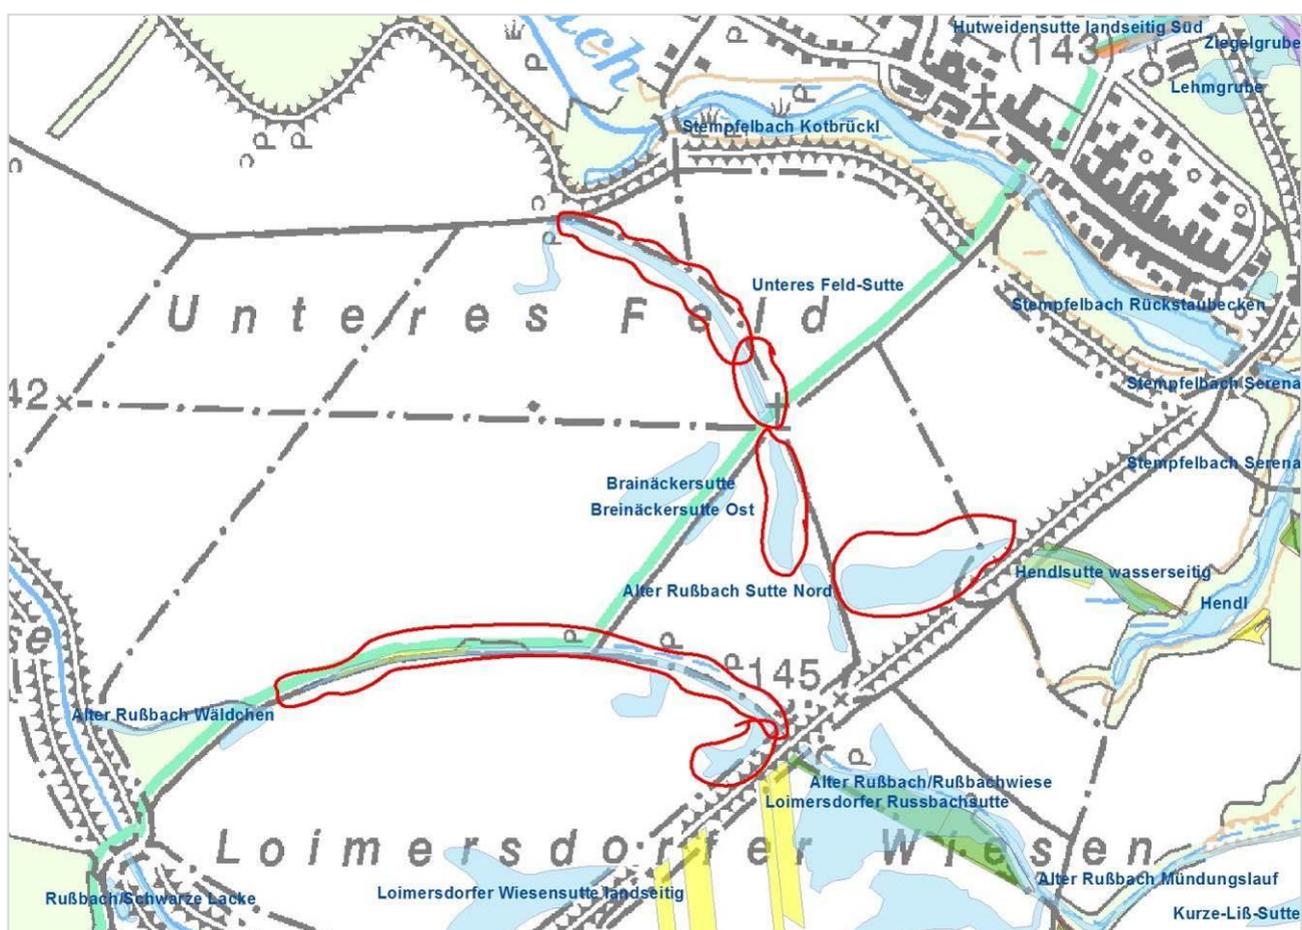
Abbildung 4: Übersichtsdarstellung der Sutten im Bereich Markthof, landseitig des Hochwasserschutzdammes.

Die Markthofer Sutten haben vor allem durch ihre herausragende Bedeutung für Urzeitkrebse eine besondere Priorität im Suttenschutz. Sechs Sutten sind als prioritär zu sichernde Gewässer vorgeschlagen.

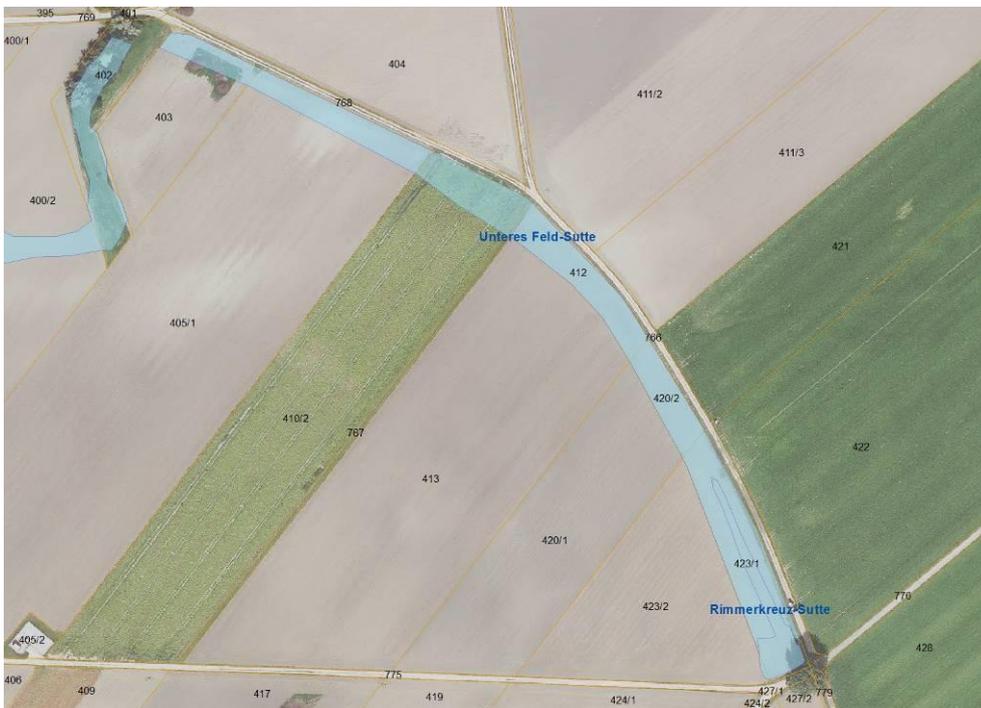
Abbildung 5: Detailansicht der Sutte am Unteren Feld in Markthof.

Die Unteres Feld-Sutte verbindet die Tiefstelle der Rimmerkreuzsutte mit dem Stempfelbach-Bereich; sie springt bei längeren Vernässungen vollflächig an, trocknet aber oft frühzeitig aus.

Maßnahmen: Sicherung der Sutte, vorsichtige Ausbaggerung neuer Tiefstellen an mehreren Stellen im Verlauf Richtung Norden; landwirtschaftliche Bewirtschaftung ohne weitere Einschränkung vorgesehen.

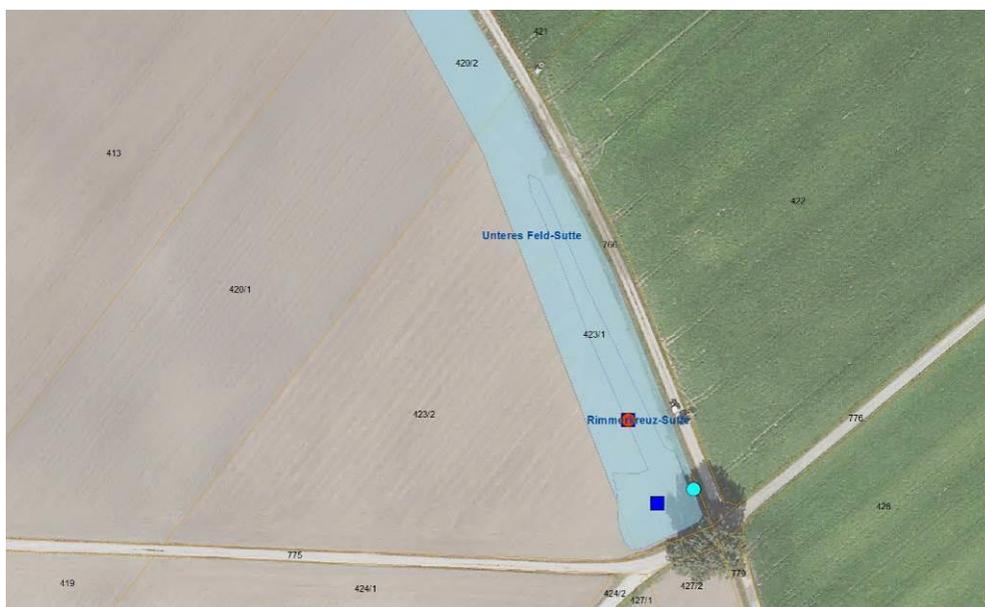
Abbildung 6: Detailansicht der Rimmerkreuzsutte in Markthof.

Die Rimmerkreuzsutte ist der tiefstgelegene Teil der sie umfassenden "Unteres Feld-Sutte" und ist die landseitige Sutte im March-Donau-Winkel mit der höchsten Vernässungsfrequenz und der längsten Wasserführung.

Maßnahmen: Sicherung der Sutte, Verschluss des Rohrdurchlasses, vorsichtige Ausbaggerung der Tiefstelle in Richtung Norden; landwirtschaftliche Bewirtschaftung ohne weitere Einschränkung vorgesehen.

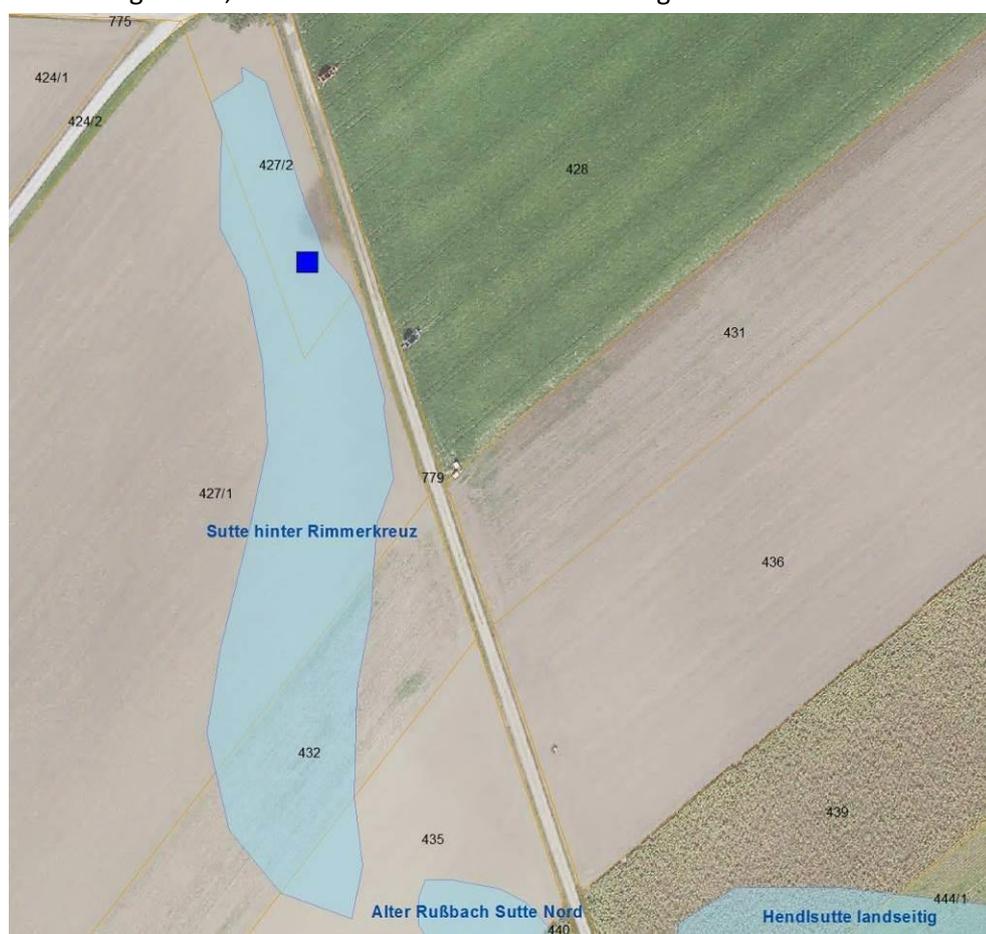
Die Sutte hinter Rimmerkreuz ist Teilstück eines ehemals geschlossenen Suttenzuges von der Unteres Feld-Sutte bis zum Alten Rußbach Ostteil. Sie springt rasch an und führt relativ lange Wasser.

Abbildung 7: Detailansicht der Sutte hinter dem Rimmerkreuz in Markthof.

Maßnahmen: Sicherung der Sutte, Verschluss des Rohrdurchlasses, vorsichtige Ausbaggerung der Tiefstelle in Richtung Süden; landwirtschaftliche Bewirtschaftung ohne weitere Einschränkung vorgesehen.

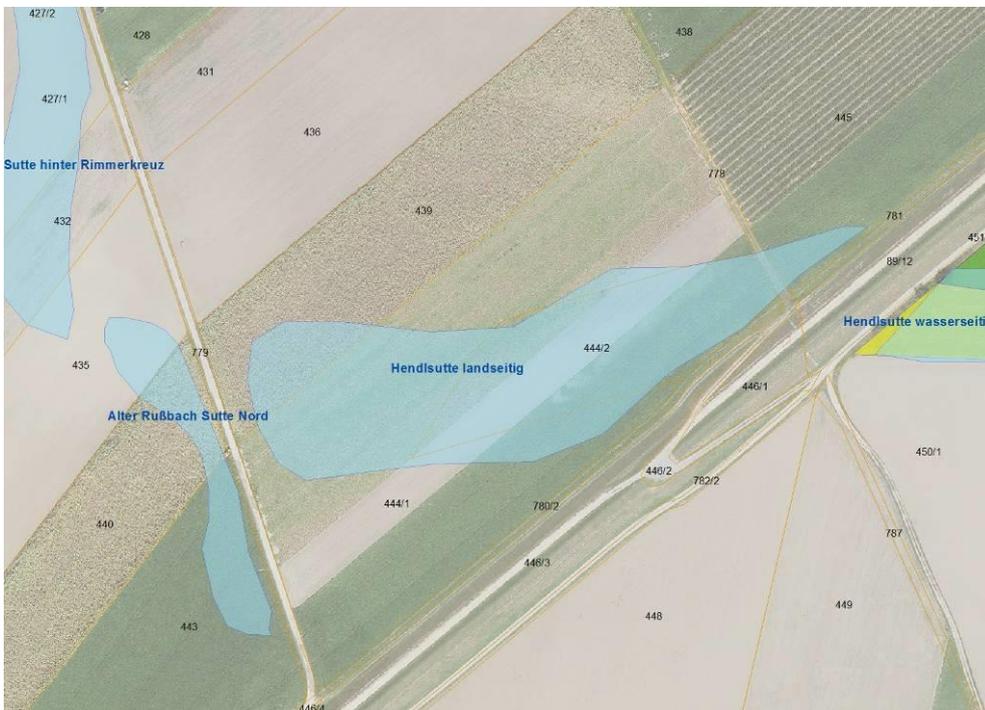
Die Hendlsutte landseitig stellt die landseitige Verlängerung eines Suttenzuges vom Markthofer Hendl dar. Hier wurden in früheren Jahren im Nordteil große Anschüttungen durchgeführt. Sie springt rasch an und führt relativ lange Wasser.

Abbildung 8: Detailansicht der Hendlsutte landseitig des Dammes in Markthof.

Maßnahmen: Sicherung der Sutte, vorsichtige Ausbaggerung der Tiefstelle; landwirtschaftliche Bewirtschaftung ohne weitere Einschränkung vorgesehen.

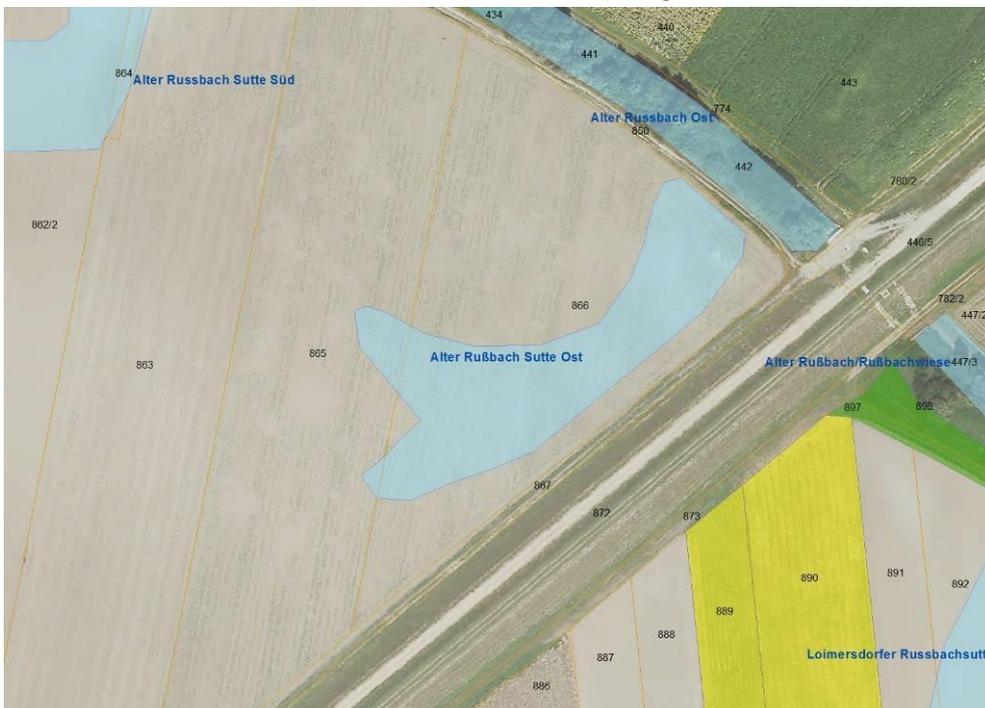
Die Alter Rußbach Sutte Ost springt aufgrund der Lage nahe dem Schutzdamm rasch an und hält vergleichsweise lange Wasser. Die enge Nachbarschaft zum Alten Rußbach ermöglicht Ein- & Auswanderung von Tierarten.

Abbildung 9: Detailansicht der Alter Rußbach-Sutte in Markthof.

Maßnahmen: Sicherung der Sutte, vorsichtige Ausbaggerung der Tiefstelle, Ablaufdrossel zum Alten Rußbach einbauen; landwirtschaftliche Bewirtschaftung ohne weitere Einschränkung vorgesehen.

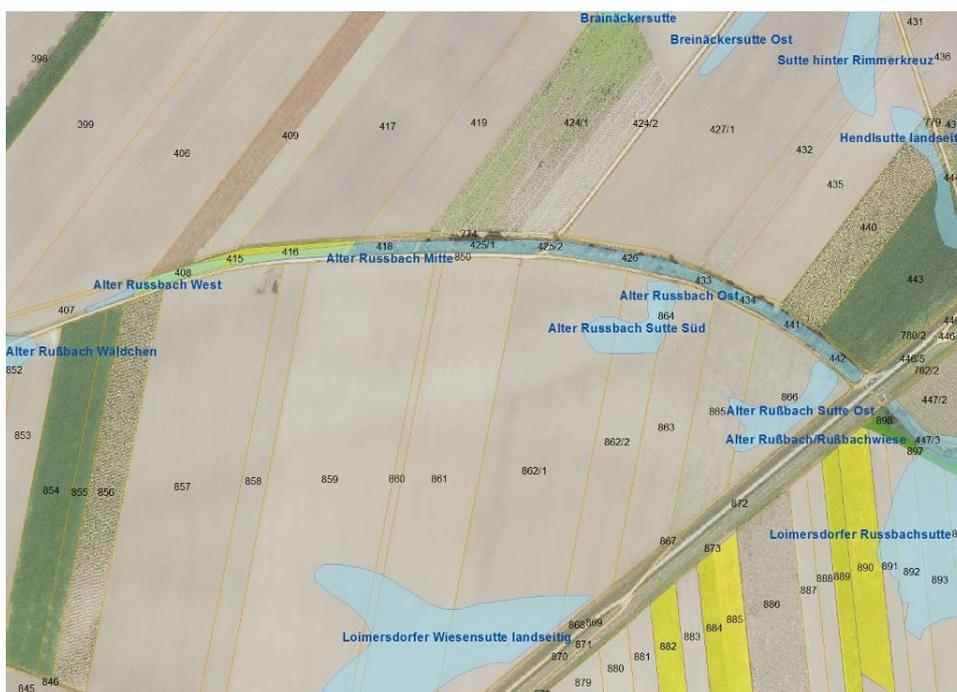
Der Alte Rußbach ist die verbliebene Geländemulde nach erfolgter Rußbachsanierung zu Ende des 19. Jahrhunderts. Durch Sicherung (bevorzugt Ankauf) und entsprechende Gestaltung und Pflege bildet der Alte Rußbach einen bedeutsamen Wanderkorridor & Lebensraum für Suttenlebewesen.

Abbildung 10: Detailansicht der Alter Rußbach-Sutte in Markthof.

Maßnahmen: Sicherung des Suttenzuges, vorsichtige Ausbaggerung einzelner Tiefstellen, Entwicklung von abschnittsweiser Mähwiesennutzung, sonst keine landwirtschaftliche Nutzung.

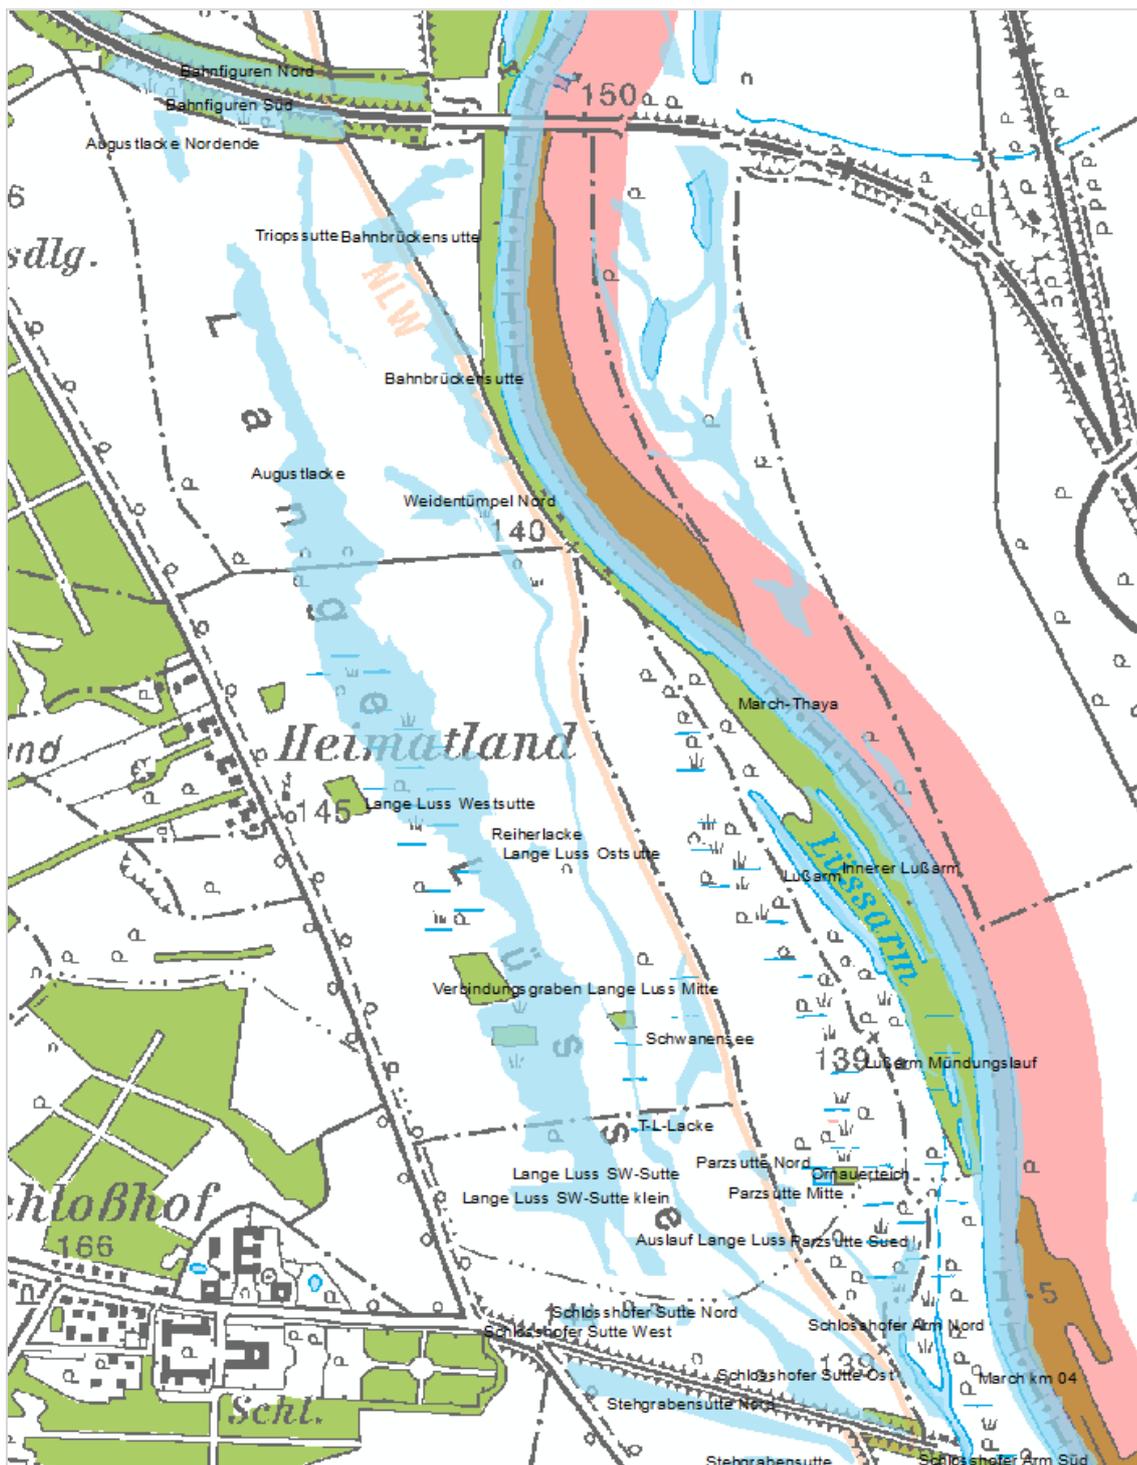
Abbildung 11: Übersicht über die Suttenflächen an der Langen Luss.

Die Sutten in der Langen Luss sind sowohl für Amphibien als auch für Urzeitkrebse höchst bedeutsam, gleichzeitig stellen sie wichtige Nahrungsplätze für durchziehende und brütende Wat- und Wasservögel dar. Viele davon sind aber durch die Lage in bereits angekauftem Gebiet (Distelverein, WWF, Naturschutzbund, BirdLife) gut gesichert bzw. weisen durch Wiesenutzung eine "ungefährliche" Landnutzung auf. Einige Flächen sind aber nach wie vor gefährdet. Die Lange Luss befindet sich zur Gänze im Natura 2000 Gebiet.

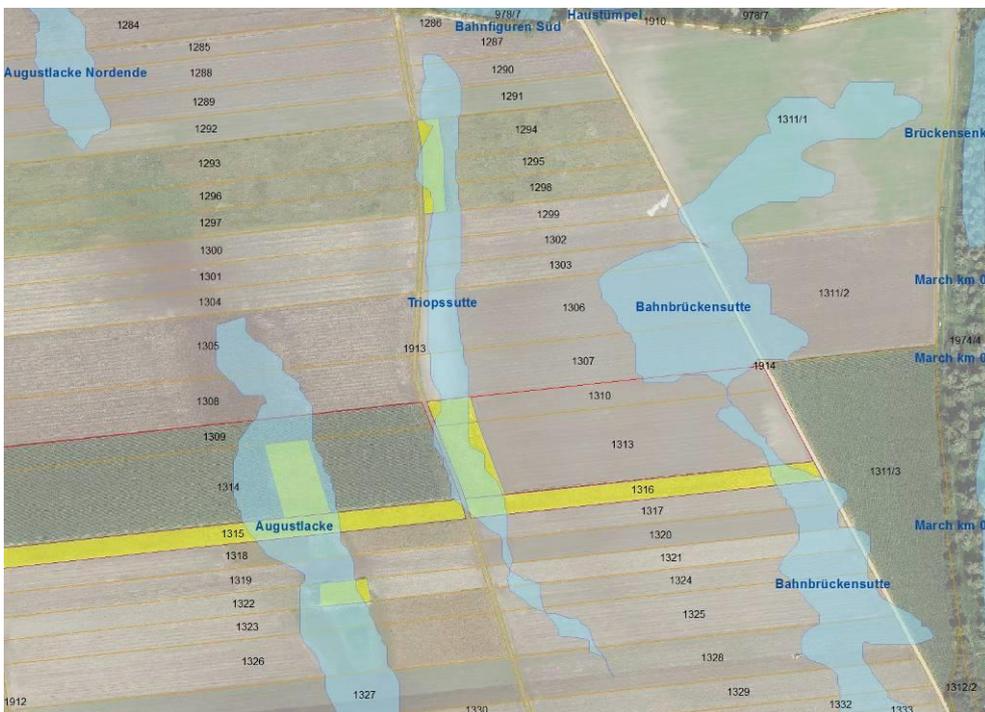
Die Triopssenke ist die "berühmteste" Urzeitkrebssutten in der Lange Luss. Sie springt erst bei hohen Wasserständen an, hält dann aber vergleichsweise lange Wasser.

Abbildung 12: Detailansicht der Triops-Senke an der Langen Luss.

Maßnahmen: Sicherung des Suttenzuges, vorsichtige Ausbaggerung einzelner Tiefstellen, Entwicklung von abschnittsweiser Mähwiesennutzung, sonst keine Einschränkung der landwirtschaftlichen Nutzung.

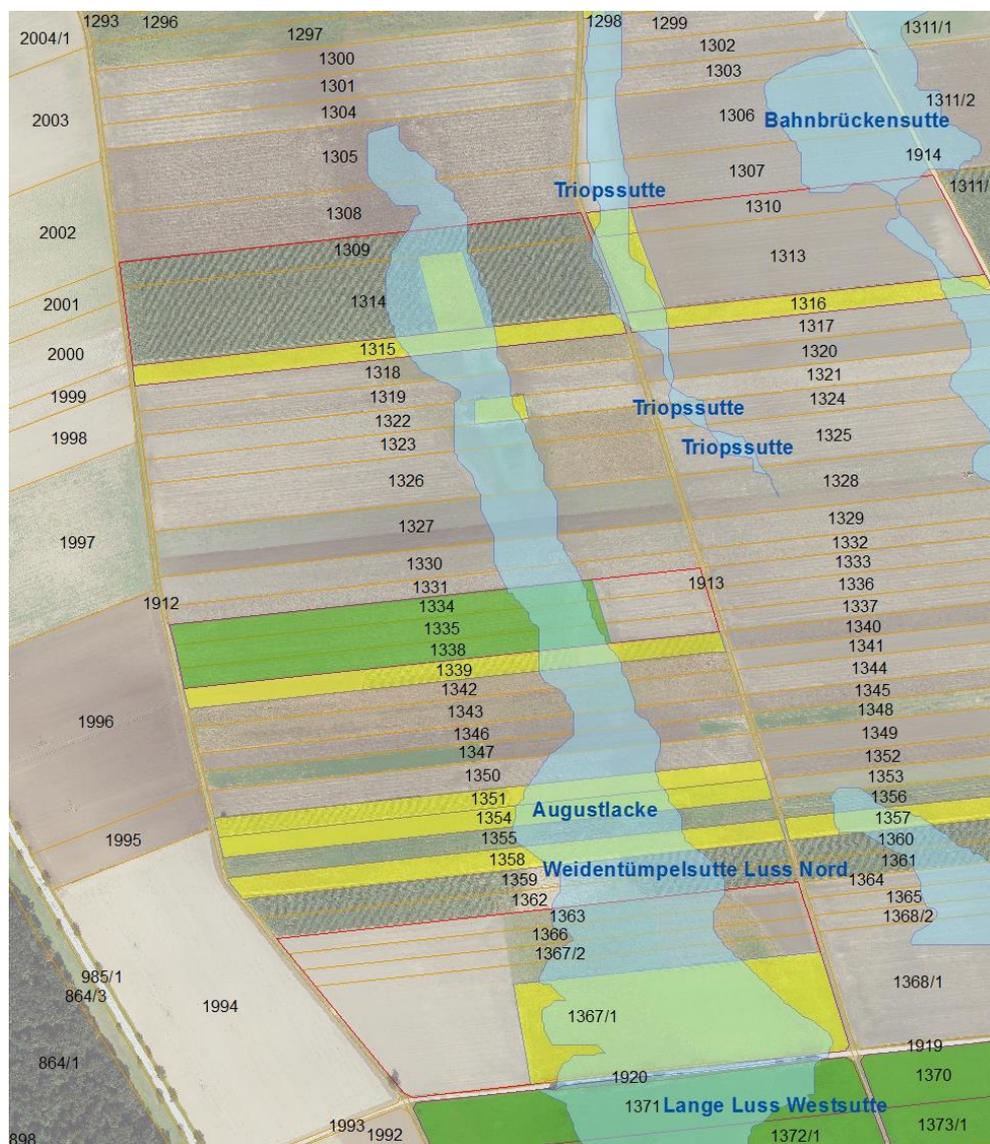
Die Augustlacke ist eine der längsten landwirtschaftlich genutzten Suttten im March-Thaya-Gebiet. Sie springt erst bei höheren Wasserständen an, hält dann aber vergleichsweise lange Wasser.

Abbildung 13: Detailansicht der Augustlacke an der Langen Luss.

Maßnahmen: Sicherung des Suttenzuges, vorsichtige Ausbaggerung einzelner Tiefstellen; keine Einschränkung der landwirtschaftlichen Nutzung.

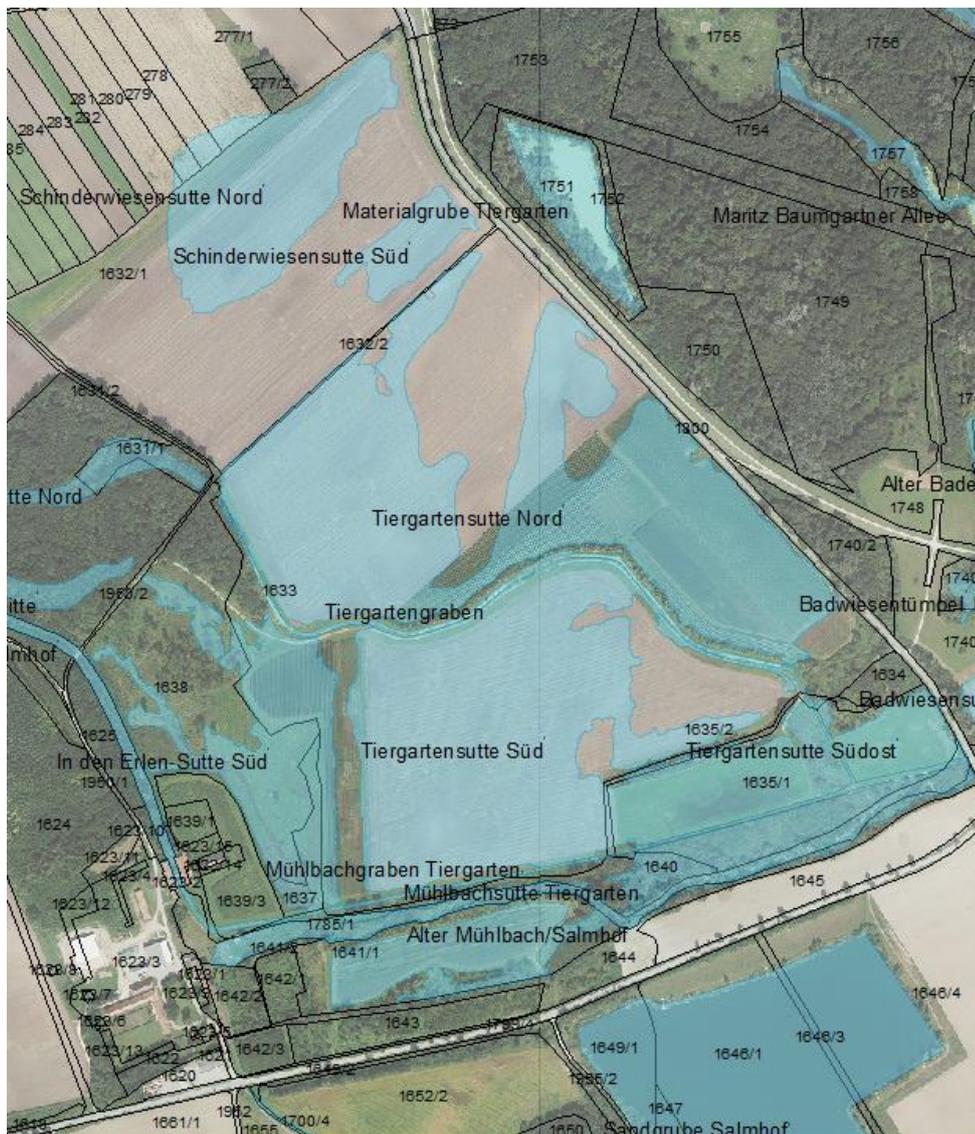
Diese Sutten liegen außerhalb des Hochwasserschutzdammes und sind zum einen grundwassergespeist, zum anderen werden sie durch Hochwässer des Mühlbaches gespeist.

Abbildung 15: Detailansicht der Suttenflächen mit Parzellen.

Maßnahmen: Sicherung der Suttenflächen, vorsichtige Ausbaggerung einzelner Tiefstellen würde vor allem die Wasserversorgung der etwas höher liegenden Flächen im nördlichen Bereich verbessern; keine Einschränkung der landwirtschaftlichen Nutzung.

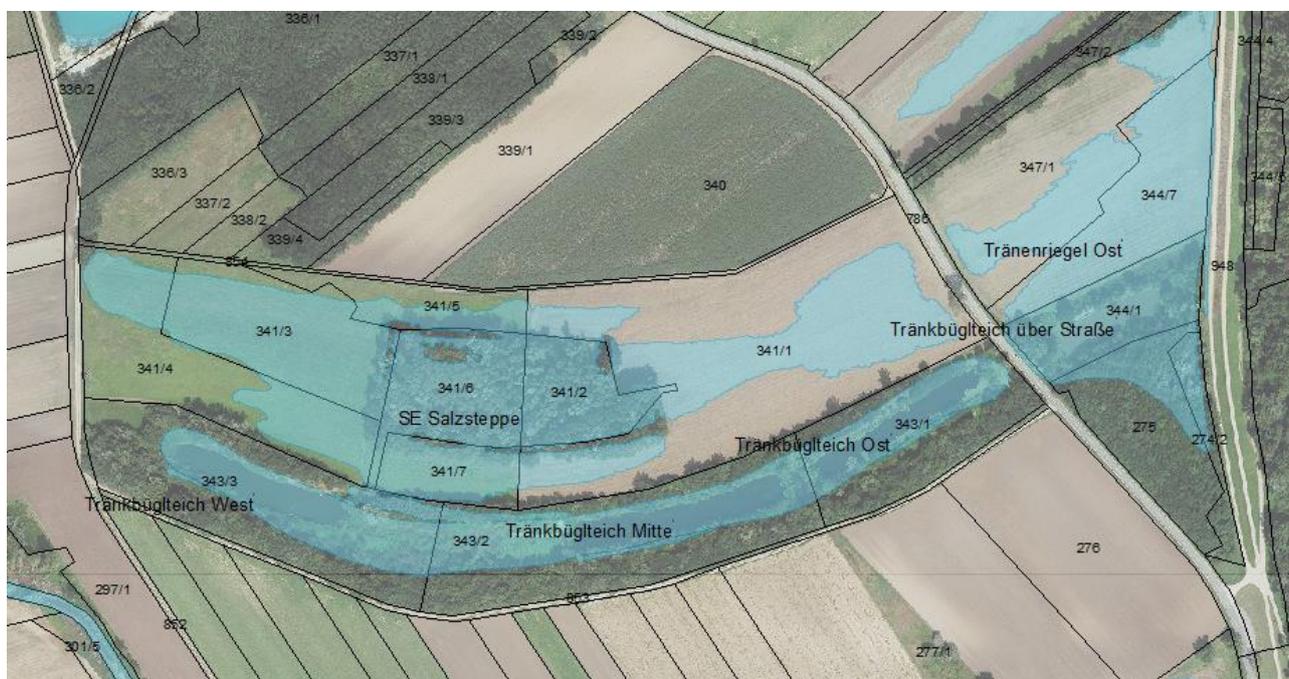
Die Sutte SE-Salzsteppe liegt nördlich einer Teichkette in landwirtschaftlich genutztem Land.

Abbildung 16: Detailansicht der Suttentflächen mit den Parzellen.

Maßnahmen: Sicherung des Suttenzuges, keine Einschränkung der landwirtschaftlichen Nutzung.

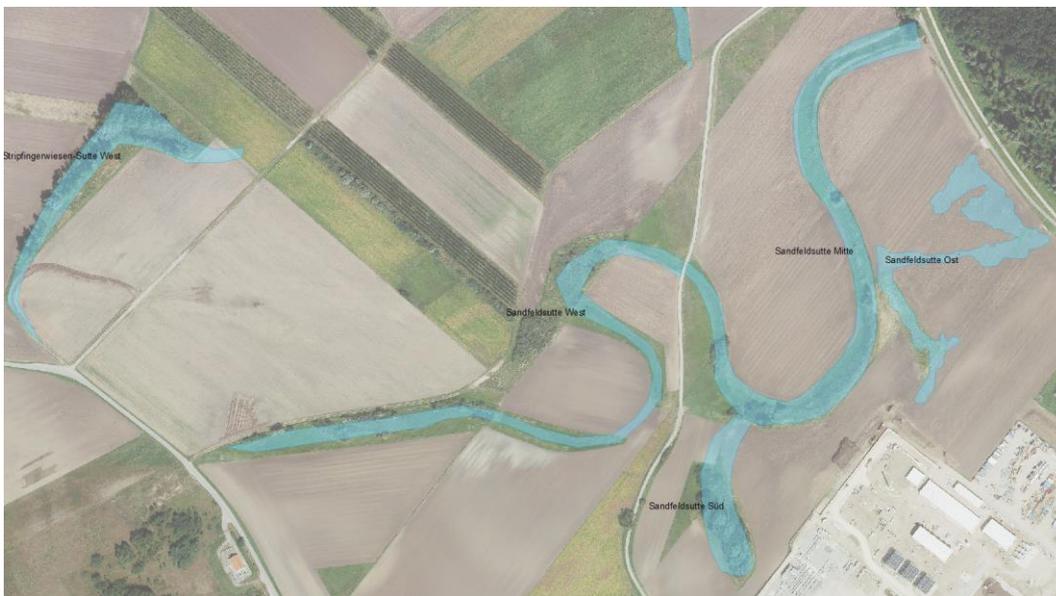
Abbildung 18:
Detailansicht der Sutten im Bereich nördlich der Gas-sammelstation Baumgarten.

Maßnahmen: Sicherung des Suttenzuges, vorsichtige Ausbaggerung einzelner Tiefstellen; keine Einschränkung der landwirtschaftlichen Nutzung.

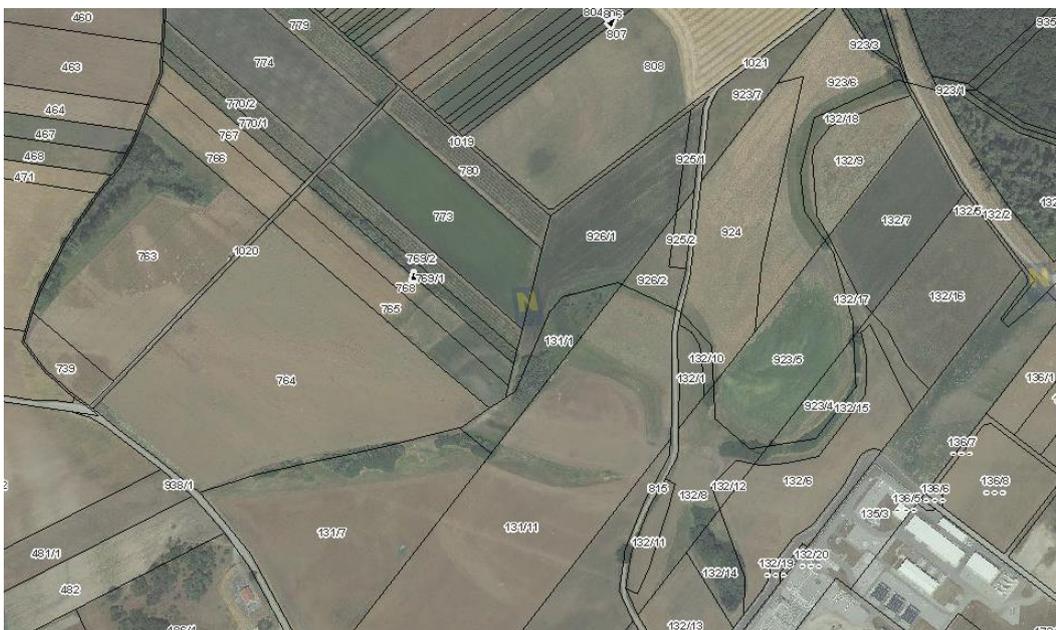
Abbildung 19:
Detailansicht der aktuellen Grundstücks-situation in diesem Bereich, nach kürzlich erfolgten Grundstück-zusammen-legungen.

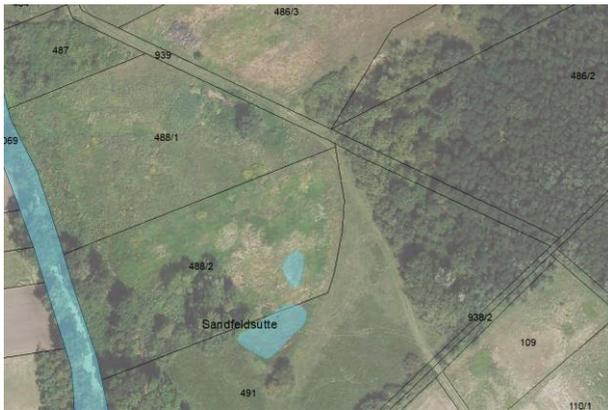
Abbildung 20: Detailansicht der Sandfeld Sutten südwestlich der Gassammelstation.

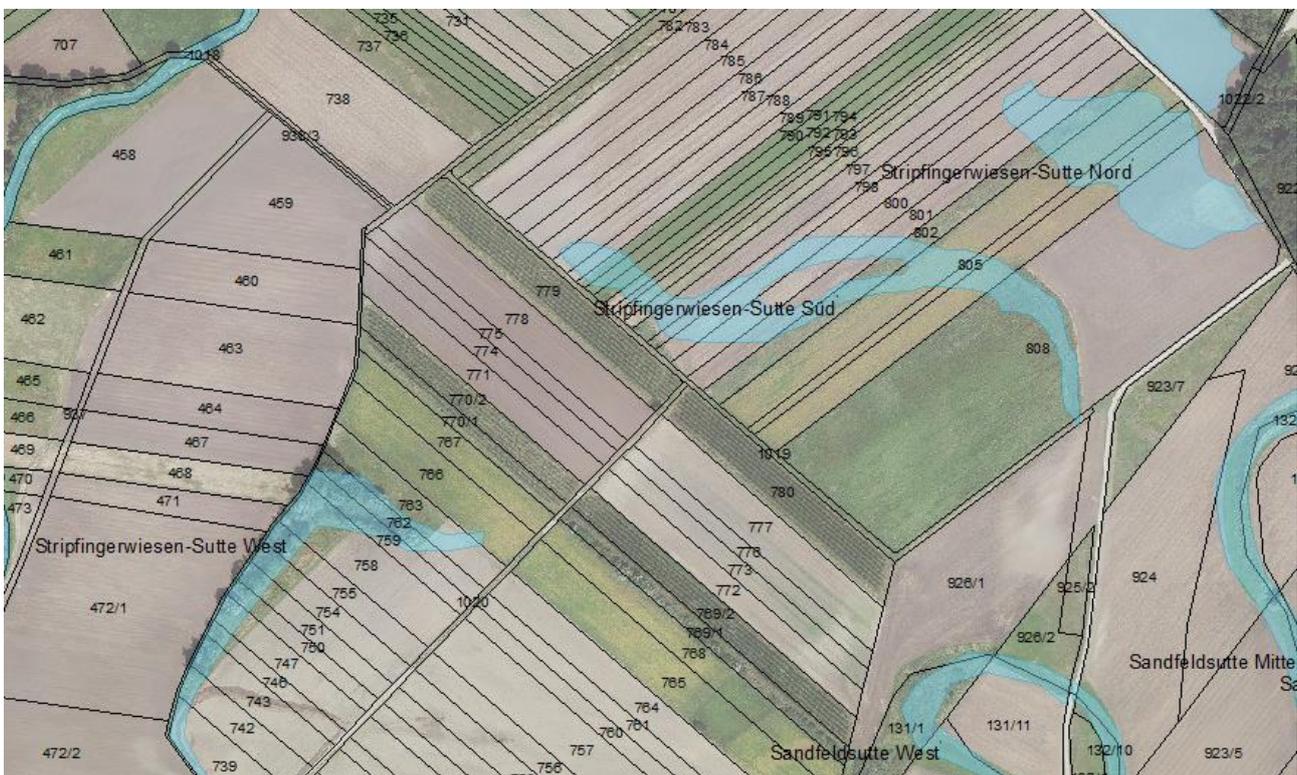
Abbildung 21: Detailansicht der Stipfingerwiesen-Sutten im Bereich nördlich der Gassammelstation.

Maßnahmen: Sicherung des Suttenzuges, vorsichtige Ausbaggerung einzelner Tiefstellen; keine Einschränkung der landwirtschaftlichen Nutzung.

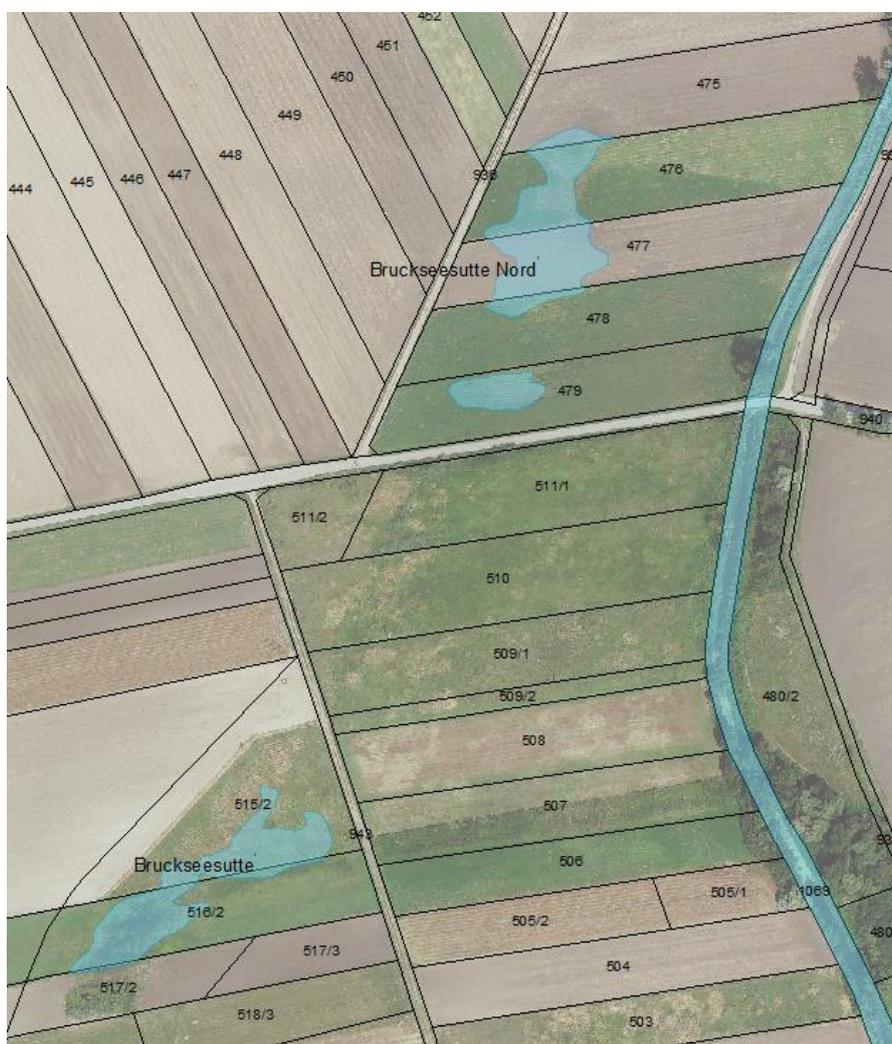
Die Brucksee-Sutten sind vor allem gespeist durch das Grundwasser und Hochwässer des nahen Mühlbaches.

Abbildung 22: Detailansicht der Brucksee-Sutten im Bereich westlich der Gassammelstation.

Maßnahmen: Sicherung des Suttenzuges, vorsichtige Ausbaggerung einzelner Tiefstellen; keine Einschränkung der landwirtschaftlichen Nutzung.

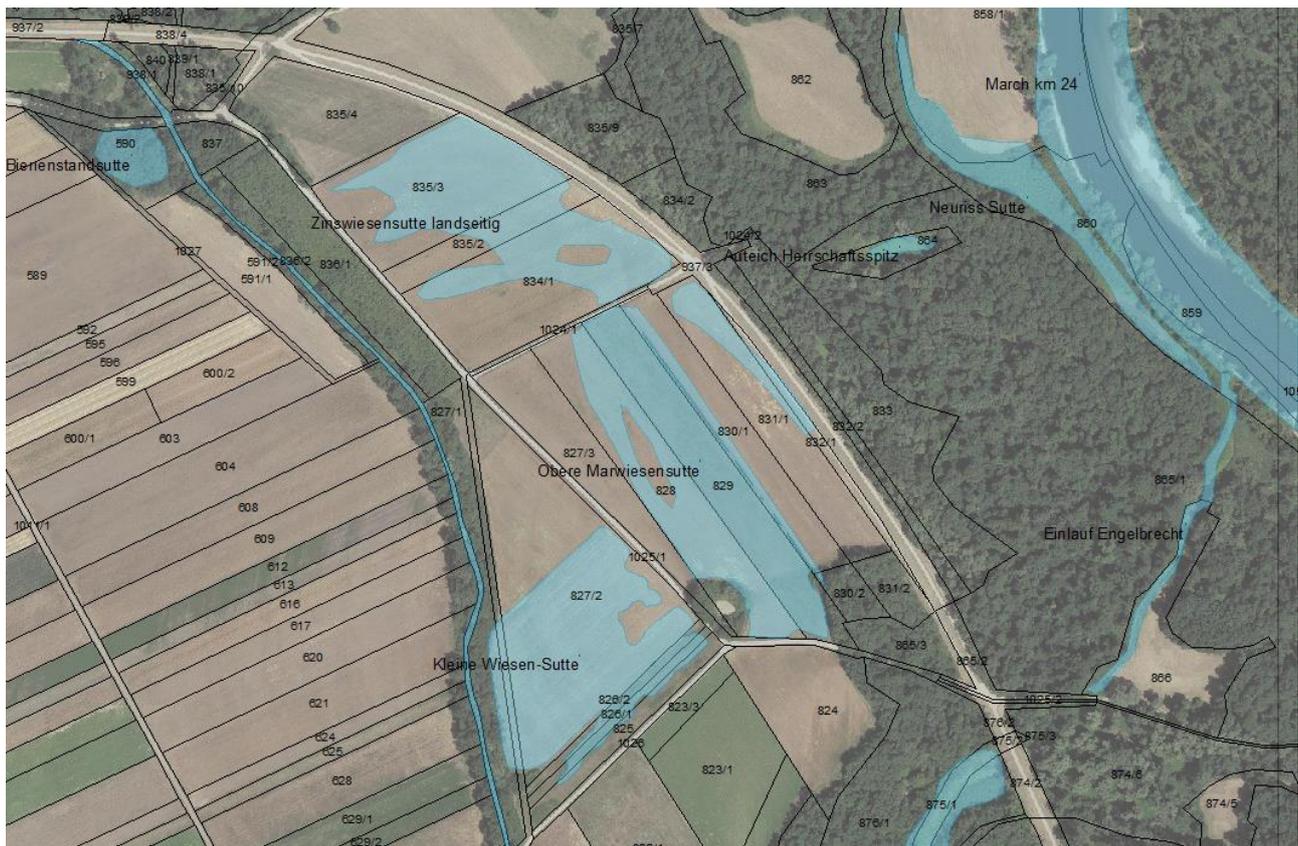
Die Suttenflächen zwischen Mühlbach und dem Hochwasserschutzdamm sind vor allem gespeist vom Qualmwasser beim March-Hochwasser, von Grundwasser und auch Hochwasser des Mühlbaches.

Abbildung 23: Detailansicht der Sutten mit Parzellen.

Maßnahmen: Sicherung des Suttenzuges; keine Einschränkung der landwirtschaftlichen Nutzung.
